장 소 | [대덕밸리캠퍼스] 자유관 누수보수공사 외

공사 내용

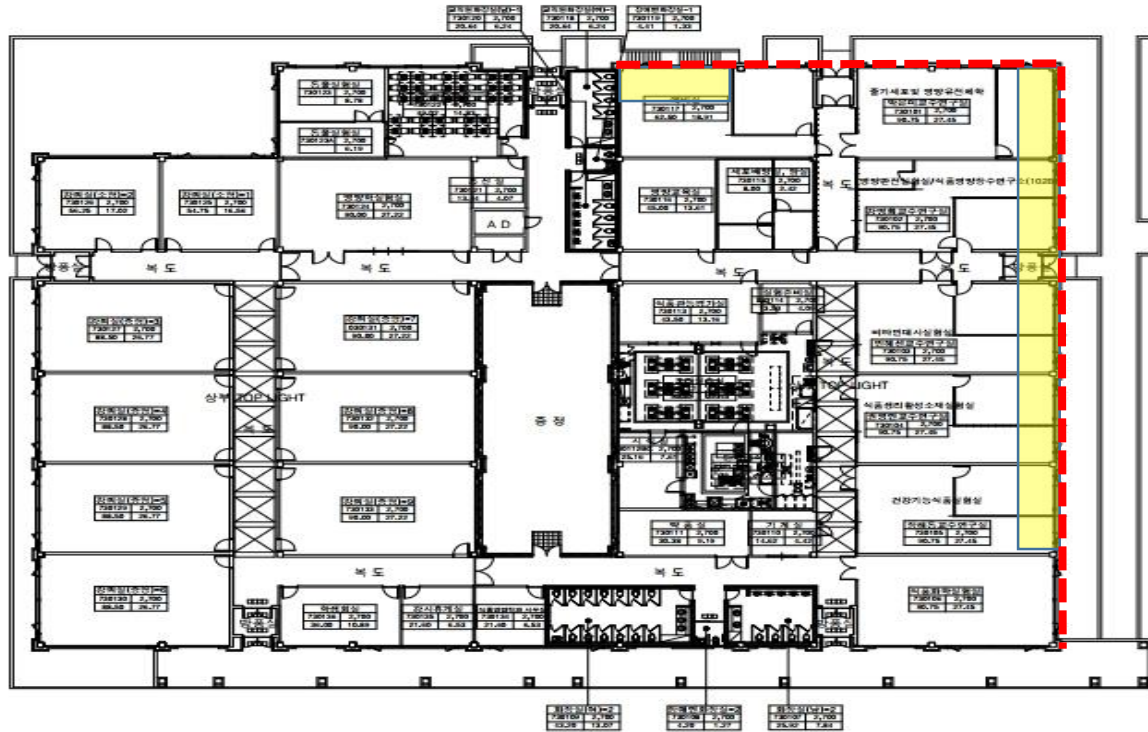
73동 자유관 1층 평면도(2018.3.19)

- - - 창호코킹(외부),
발수제도포, 줄눈보수
범위

- 내부벽체 도장

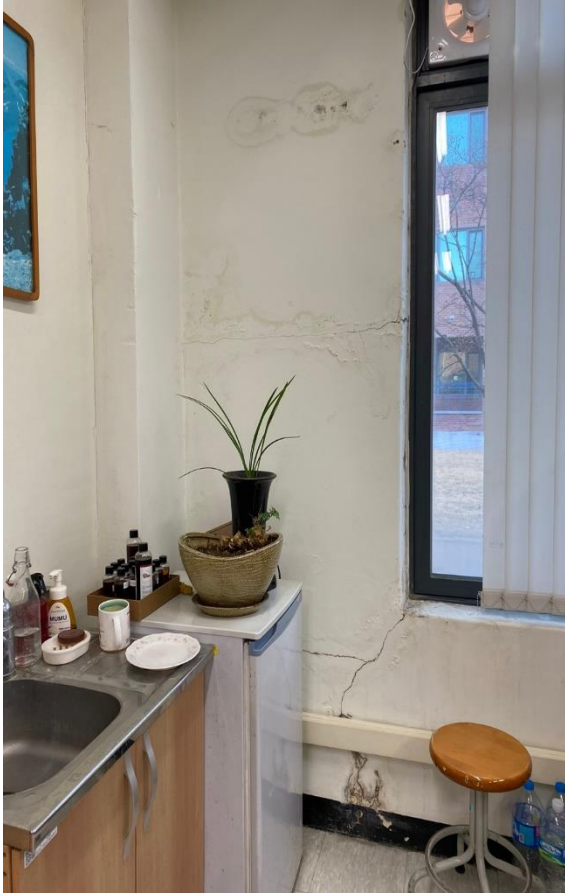
105호 습식그라우팅

1. 730105호실 벽체 습식 그라우팅 1개소
2. 내부 벽체 외벽부분도장(퍼티포함) (100㎡)
(101, 102, 104, 105, 117호 5개실)

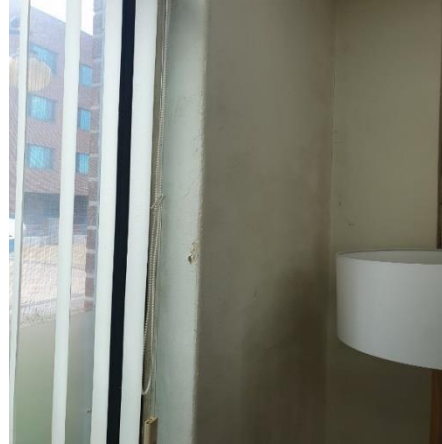
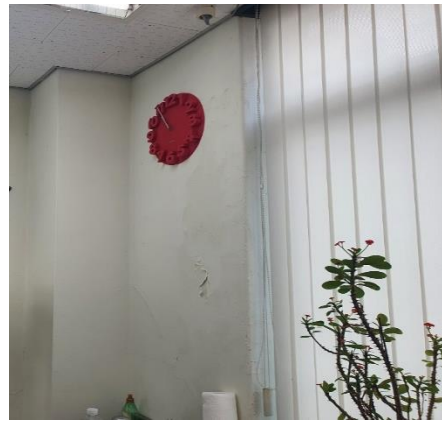
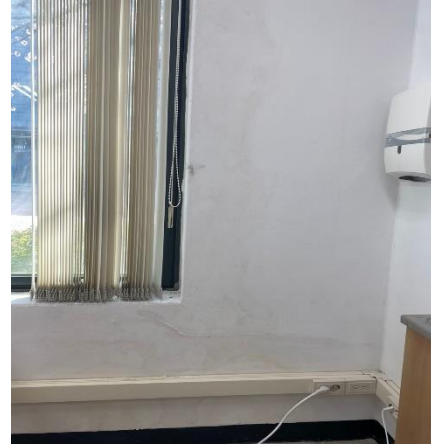
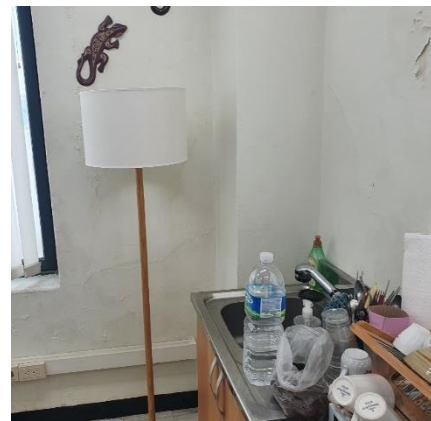
5개실 외벽 부분 면 정리 후도장

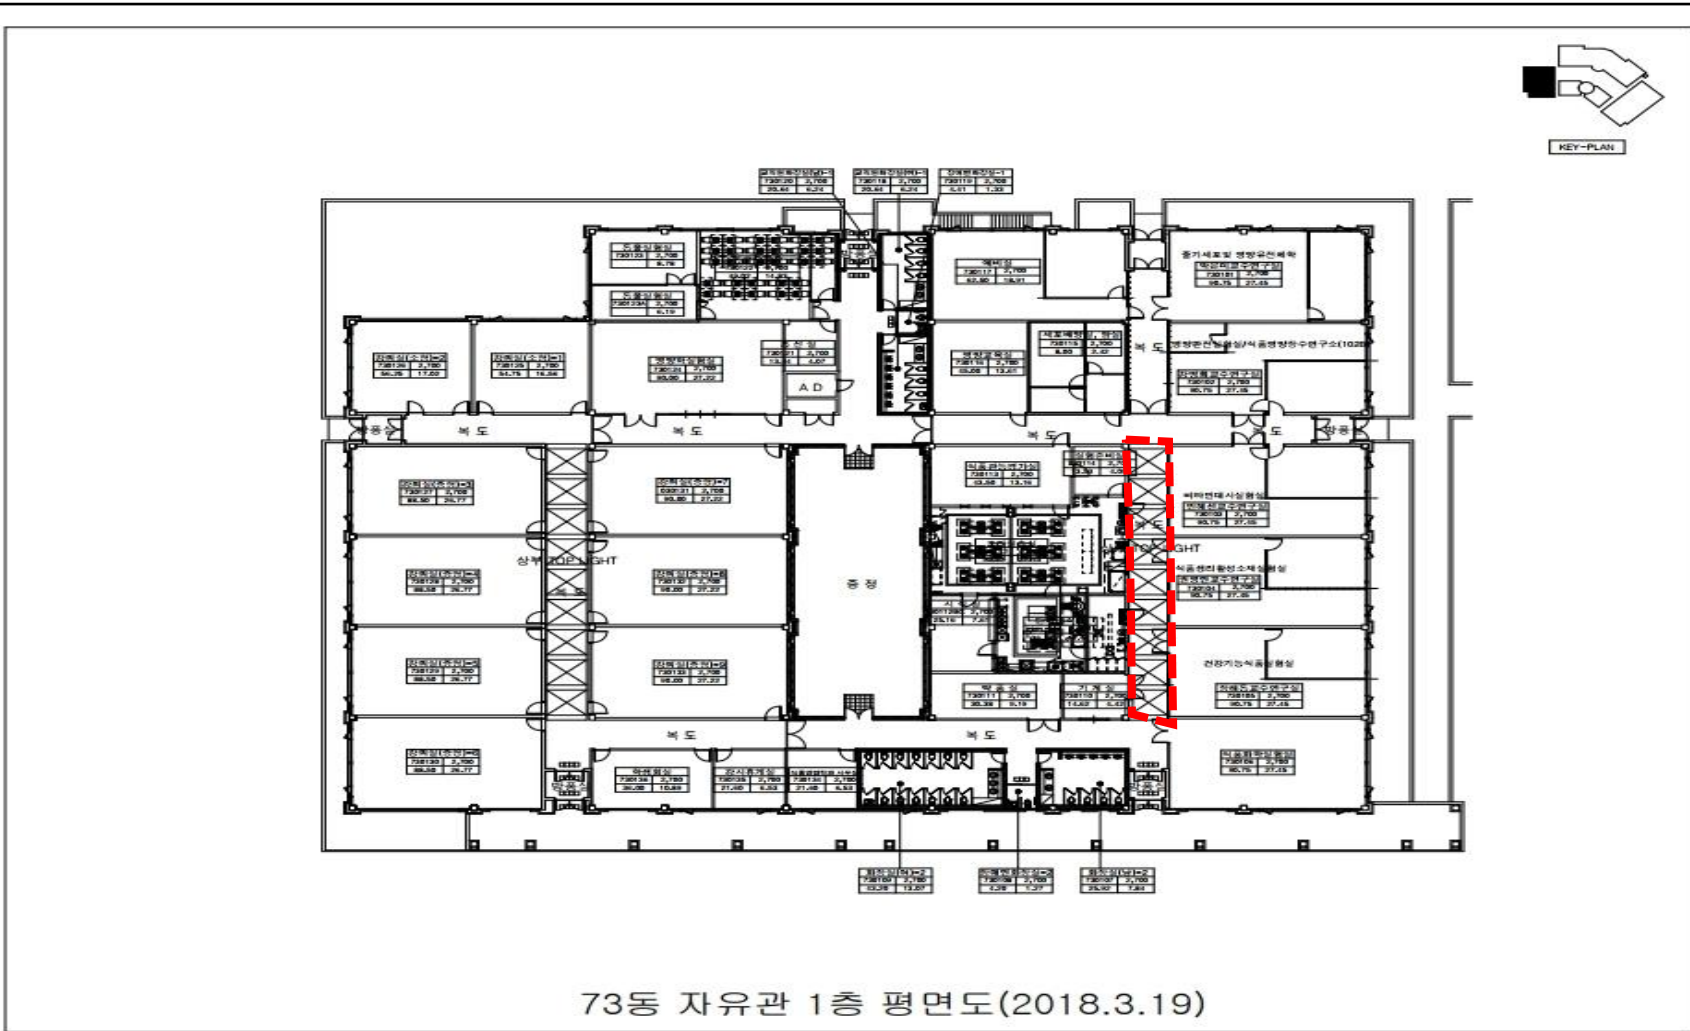
73동 자유관 1층 평면도(2018.3.19)

복도천창
 벽체 공사범위

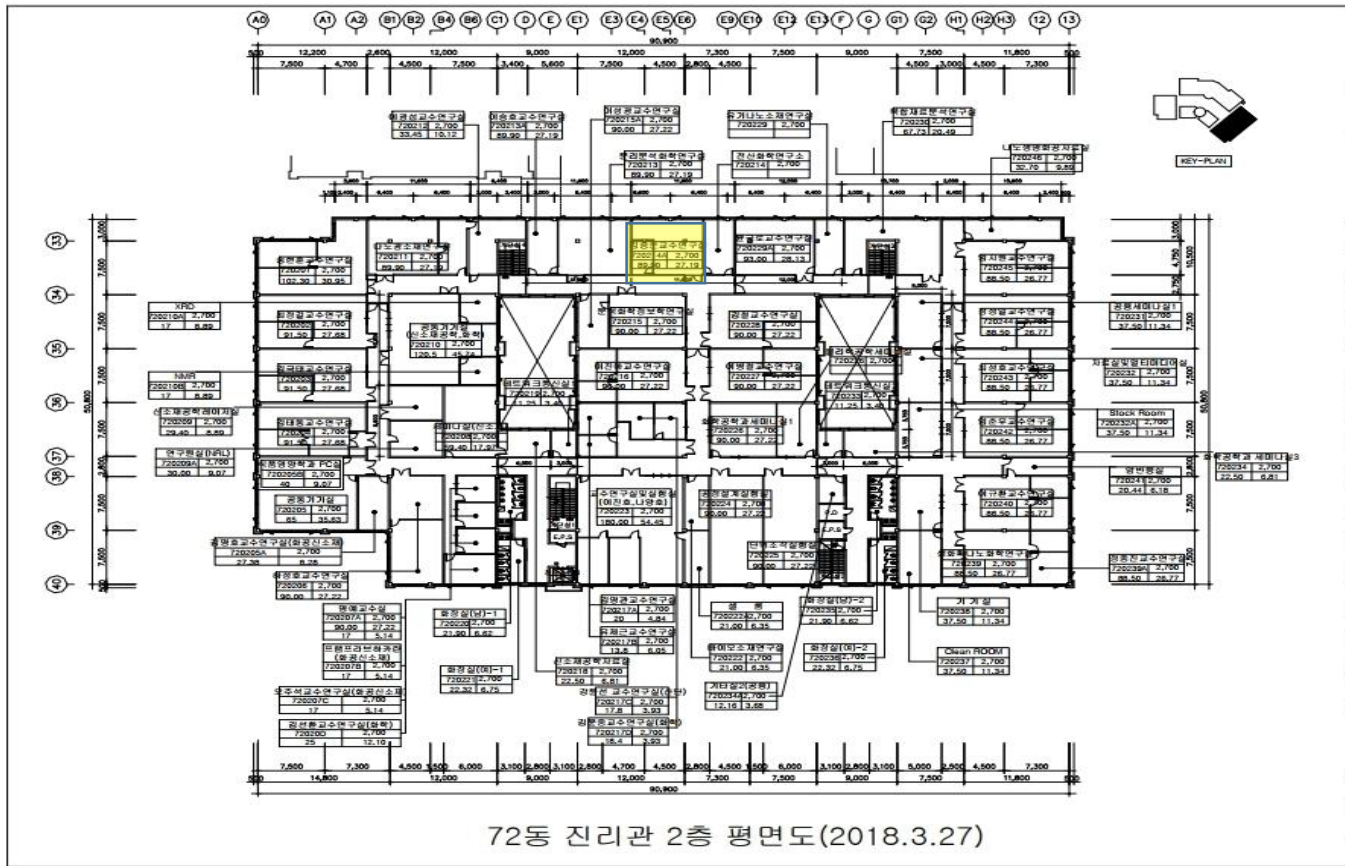
72-02-14-A
누수받이 유도

1. 누수받이 설치 후 외부 우수흡통 으로 유도
2. 누수부위 텍스 교체

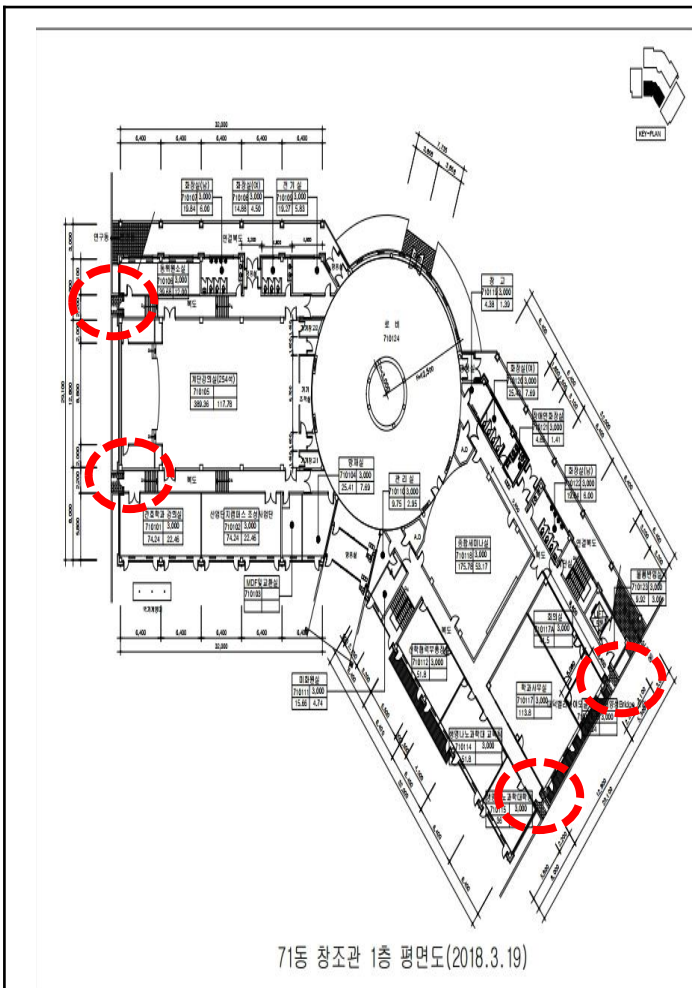
71동 캐노피 보수(4개소)

1. 캐노피 상,하부 철판 덧댐 설치 후 도장(녹제거 포함)
(71동 4개소, 72동 12개소, 73동 6개소 총 22개소)

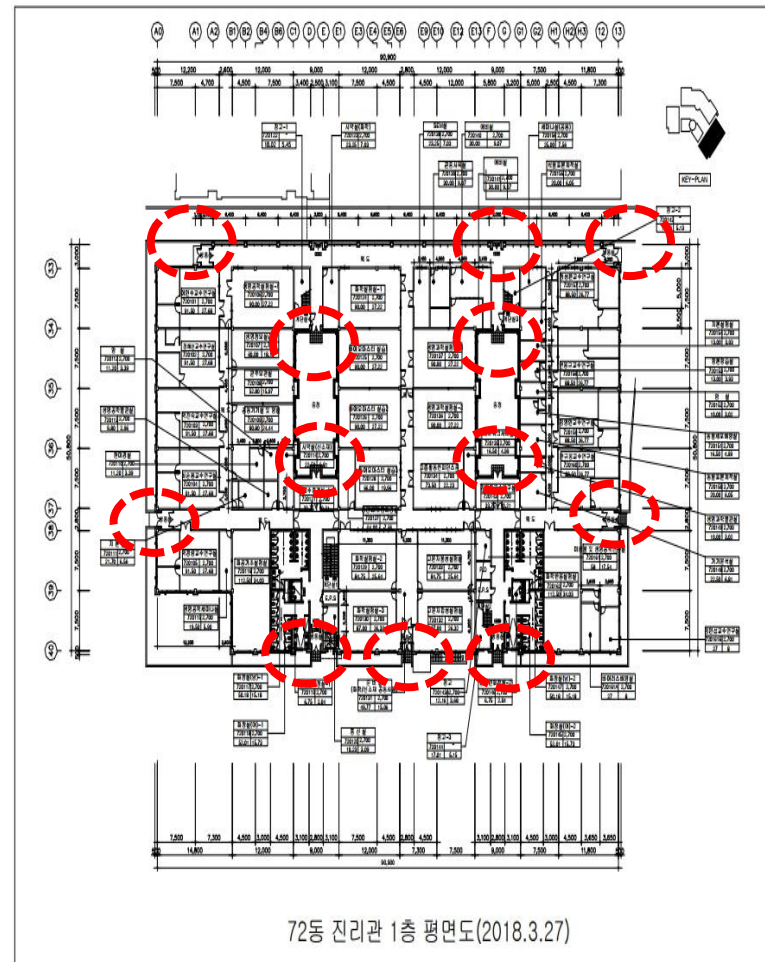
72동 캐노피 보수(12개소)

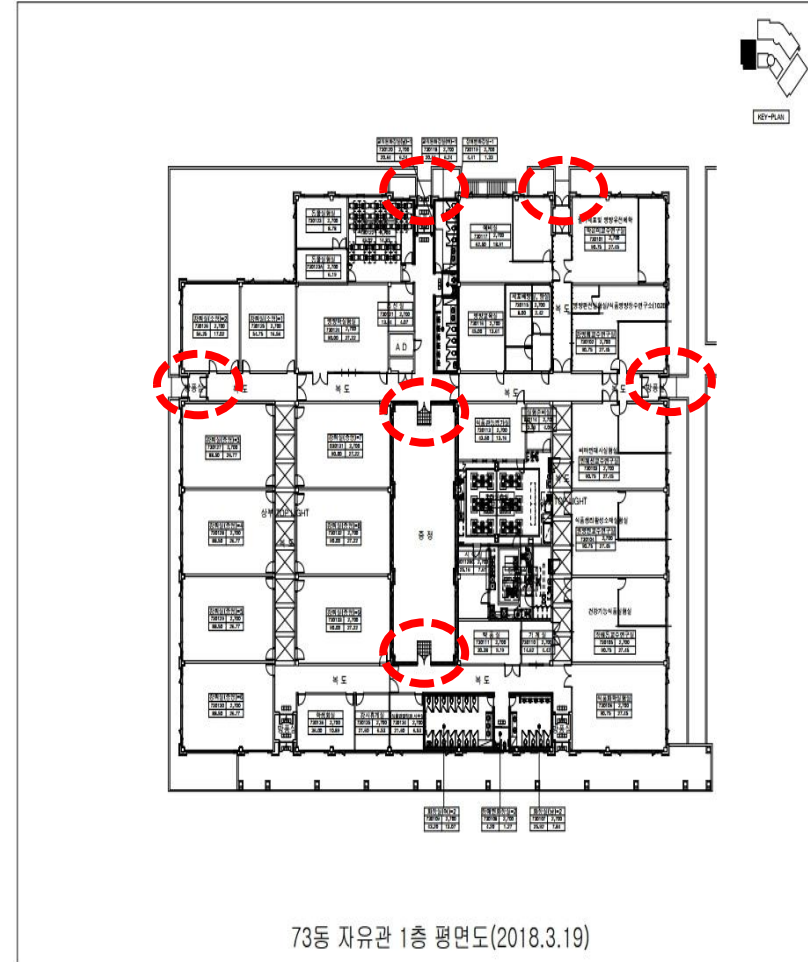
73동 캐노피 보수(6개소)
