정성균선교관 2층 강의실 및 인사례교양동 1층 우편취급국 환경개선공사 중 건축공사

공사 내용-1

공사주요내용-정성균선교관 2층

공사주요내용-인사례교양동 1층

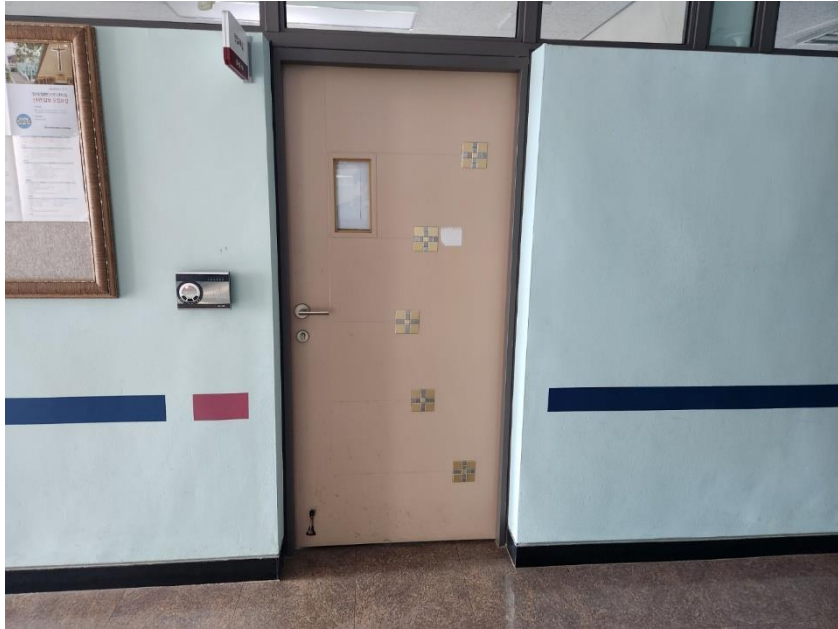
방화문 2개소 신규설치-기존문사진

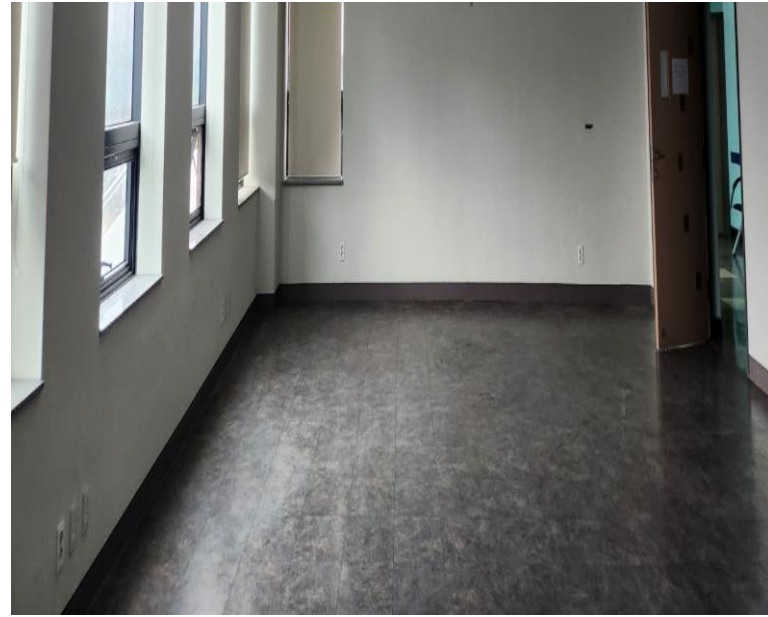
철거부분 바닥 데코타일 마감

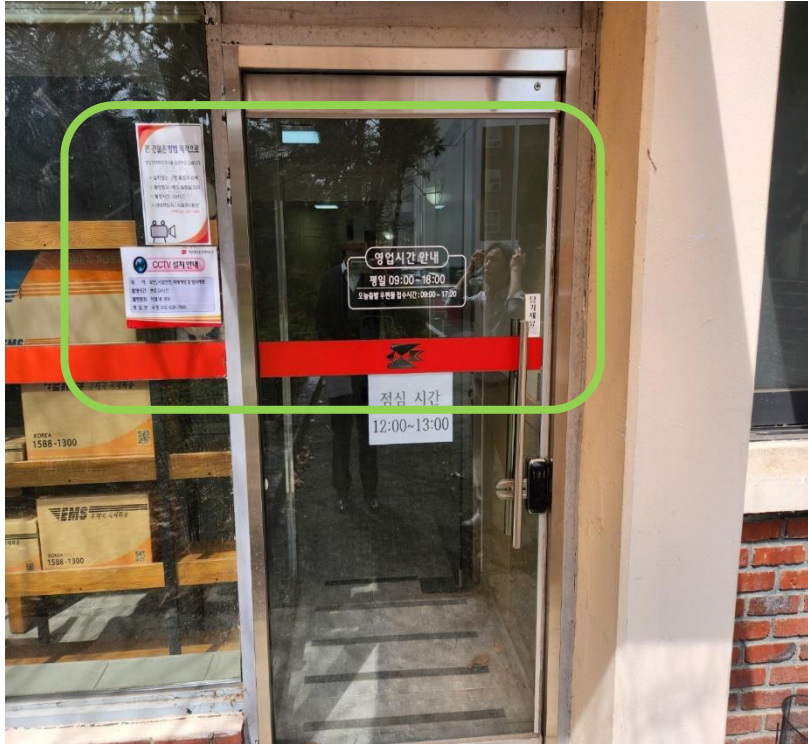
강화유리 시트지 및 게시물 신규설치
- 기존 산학협동관 건물

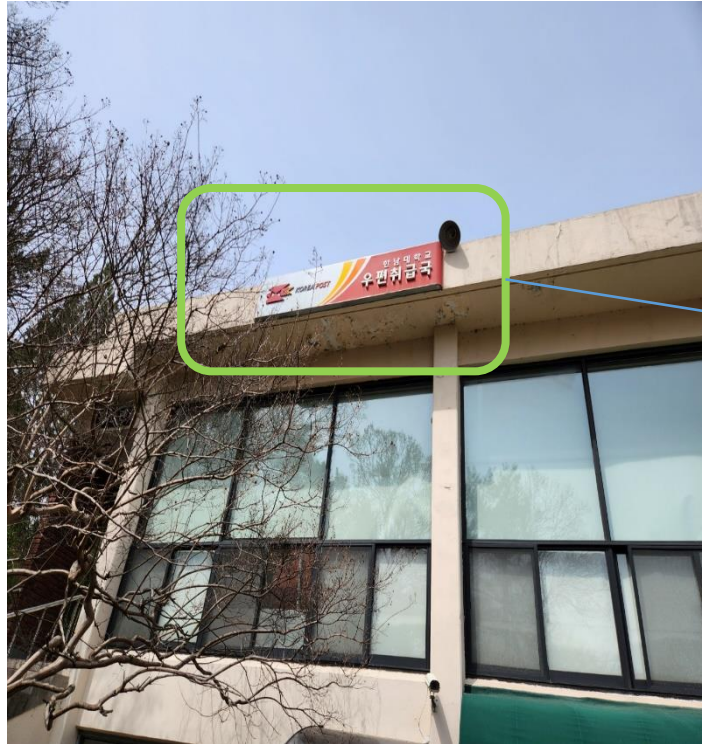
우편취급국 간판이전

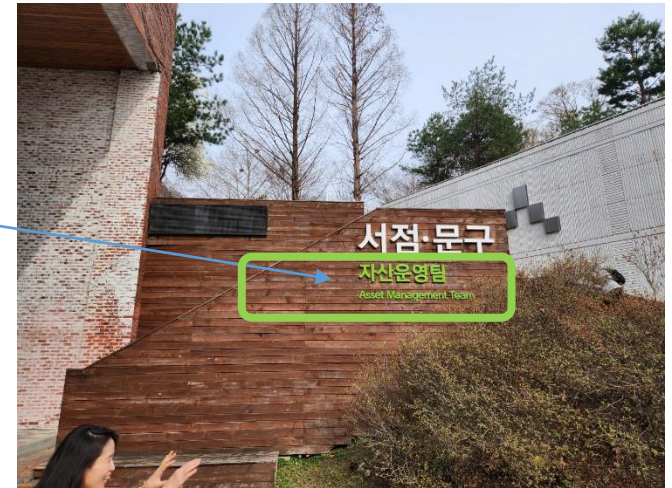
인사례교양동 스카시
철거 후 설치

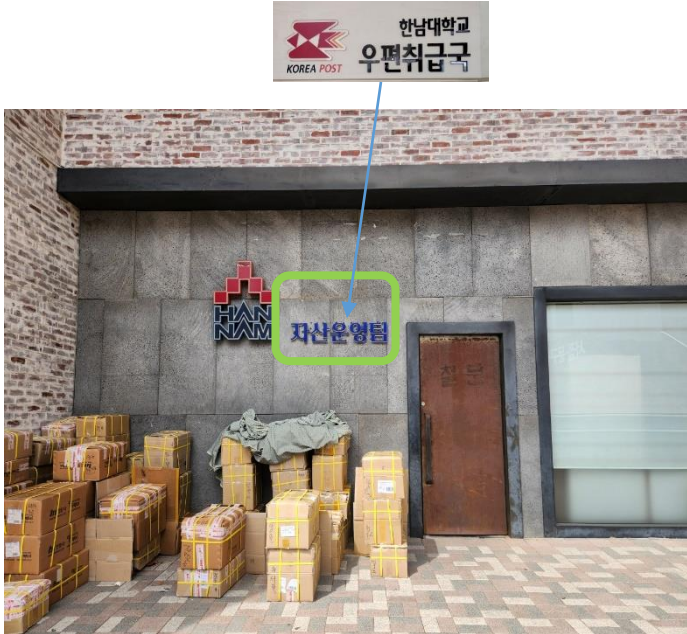
자산운영팀 스카시 철거/한남대학교 우편취급국 스카시 설치

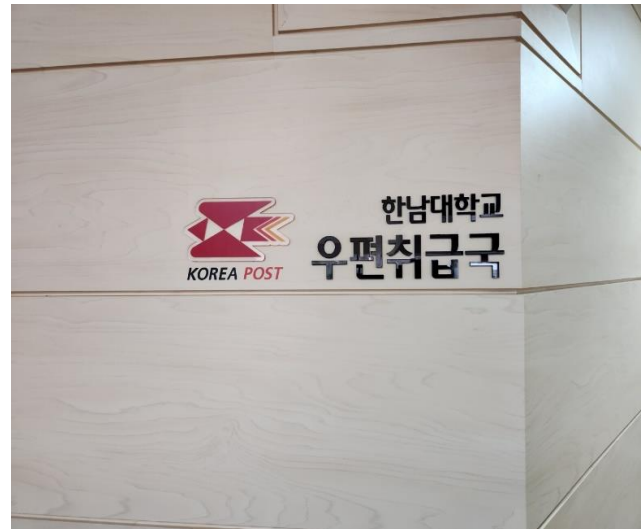
내부벽면 스카시 설치
